Zerstörungsfreie Prüfung an Rotorblättern von Windenergieanlagen

Materialprüfungsanstalt Universität Stuttgart (MPA)

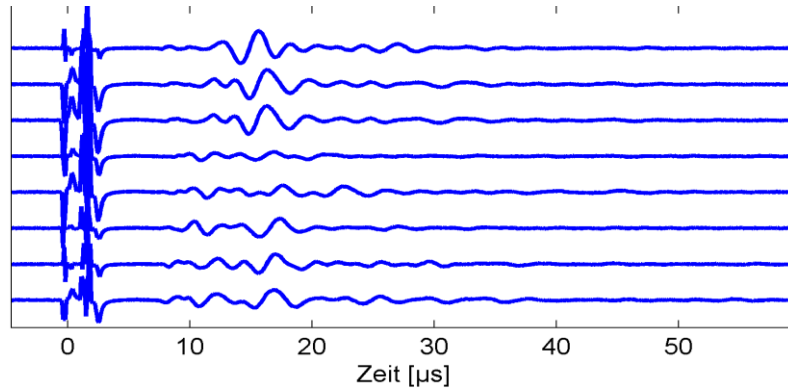
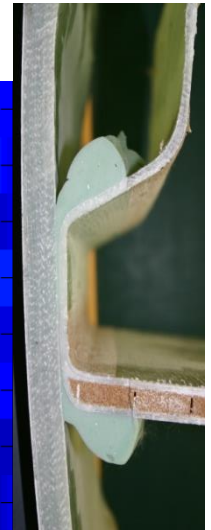
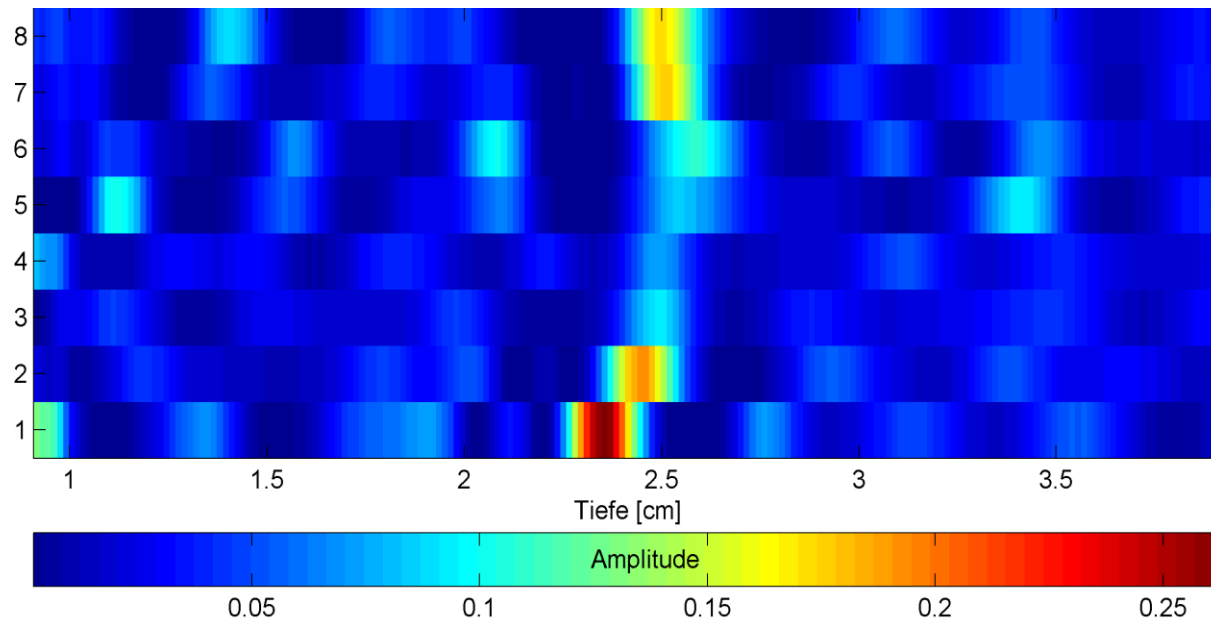
■ B-Bild /B-Scan: Linienscan, Amplitude farbcodiert

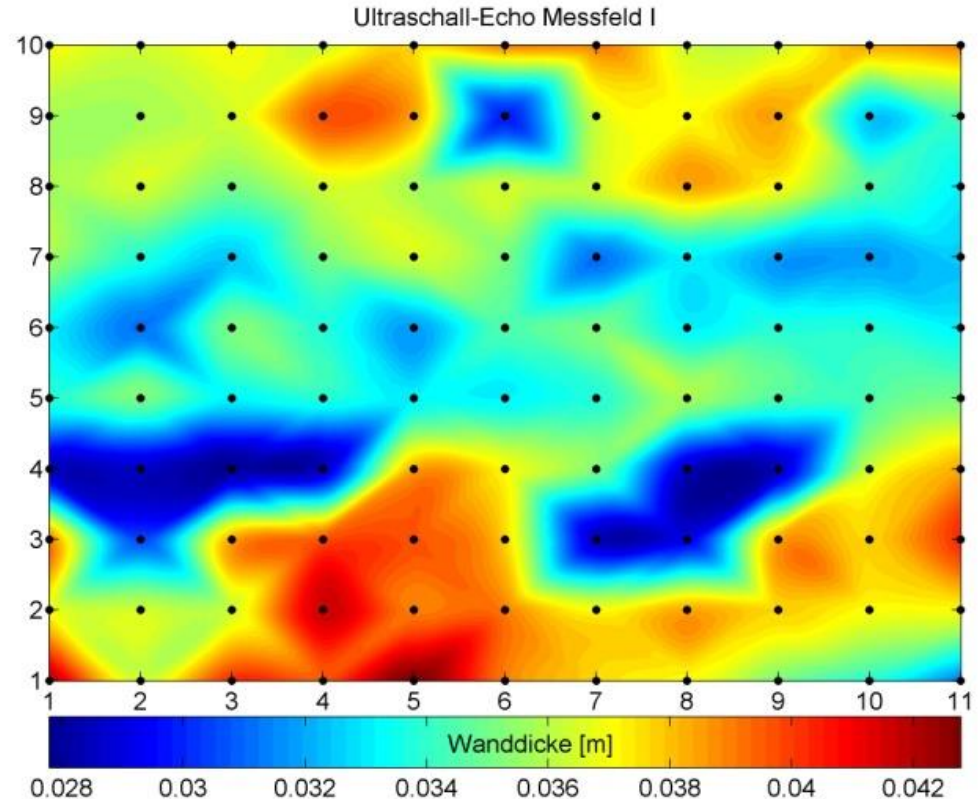
■ Flächen-Scan

- Farbcodierte Darstellung von
 - Amplitude in einer bestimmten Tiefe
 - Amplituden-Summen in einem Tiefenbereich
- oder:
- aus der Laufzeit ermittelte Wanddicke von Schichten

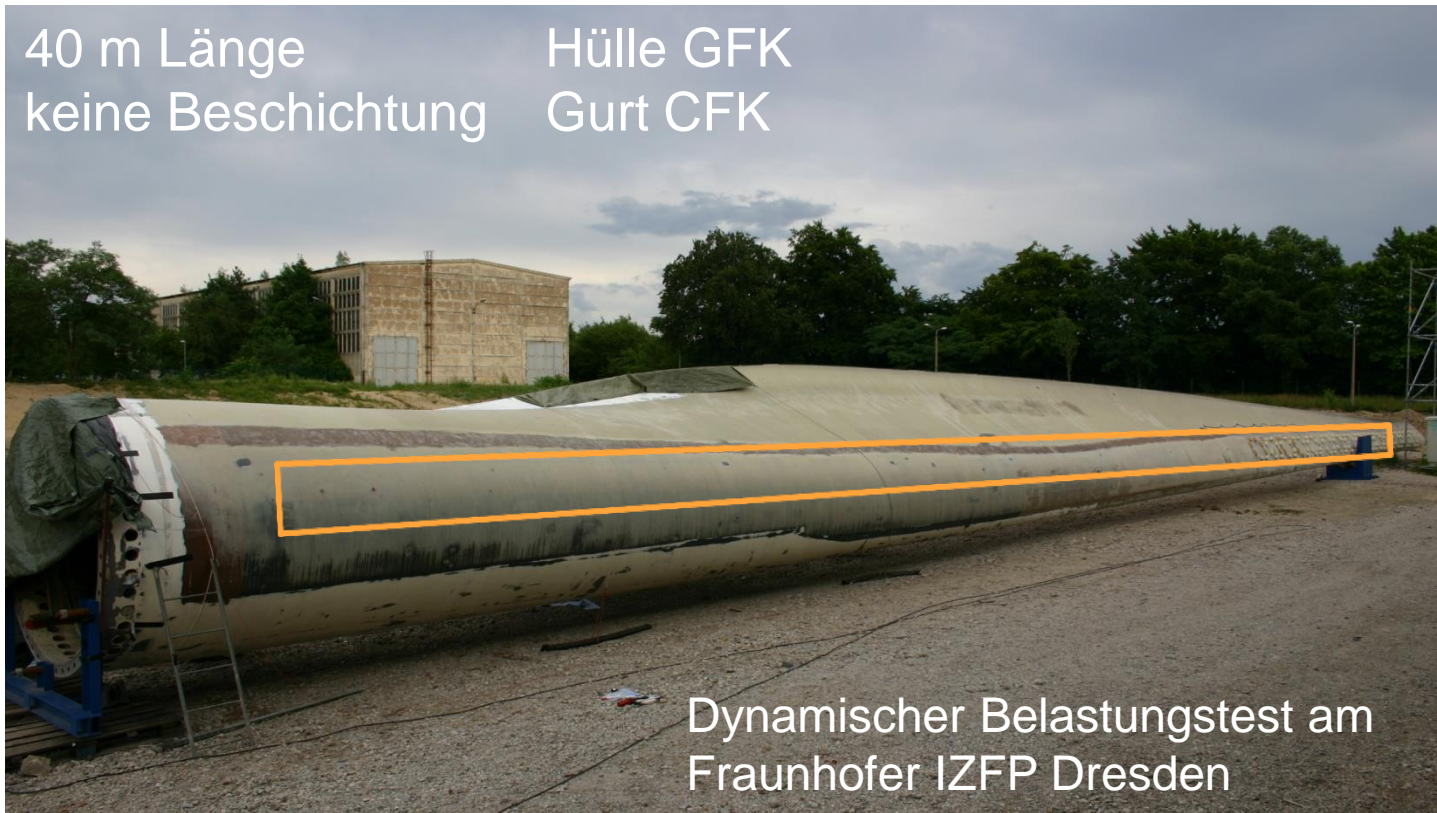
Ultraschallprüfung – Anwendung

40 m Länge

keine Beschichtung

Hülle GFK

Gurt CFK

- Messungen an einem ausgebauten Rotorblatt
- 5 Längsprofile auf dem CFK-Gurt

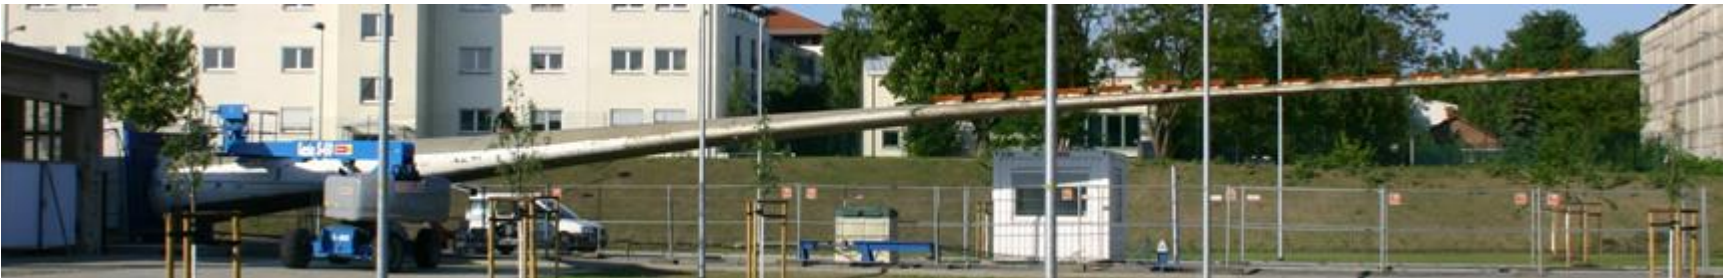
- Messungen vor / nach dynamischer Belastung
- Wiederholungsmessung nach 1 Mio. Zyklen

- Messungen gut reproduzierbar
- Änderungen im Signal zurückzuführen auf strukturelle Änderungen durch die Belastung

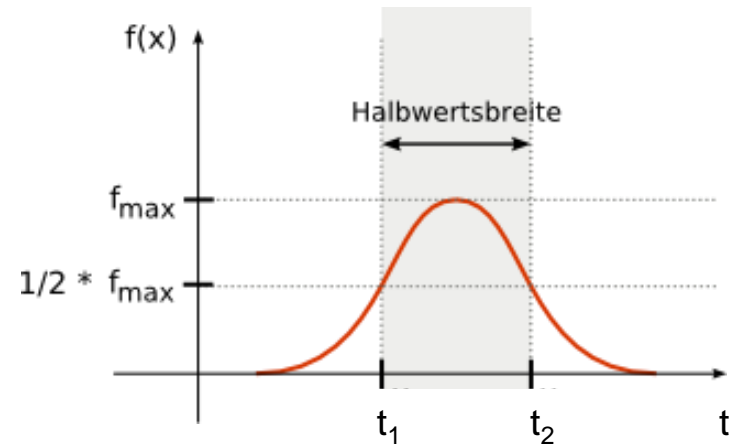
■ Kraftanregung

- Änderung der Kontaktsteifigkeit führt zu Änderung in der Kontaktdauer
- Darstellung der Halbwertsbreite

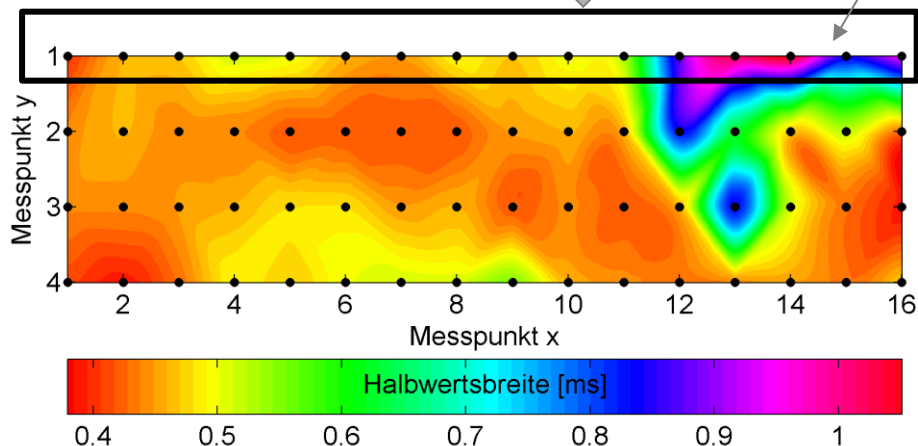
Halbwertsbreiten
der Anregungssignale
für alle Messlinien

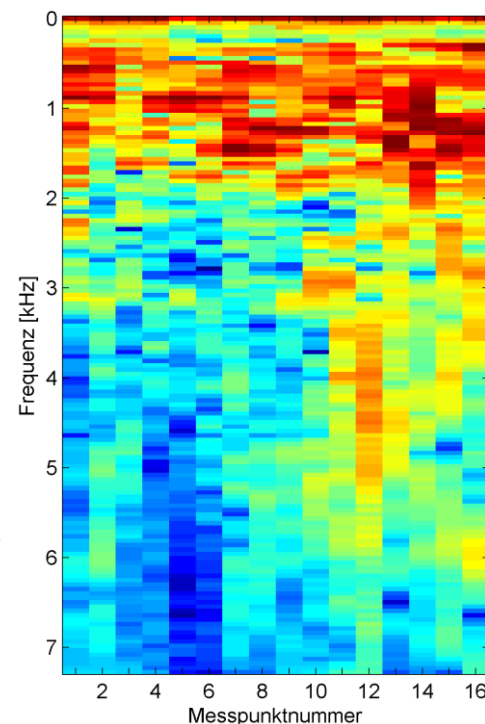
Amplitudenspektren der
Klangsignale einer Messlinie

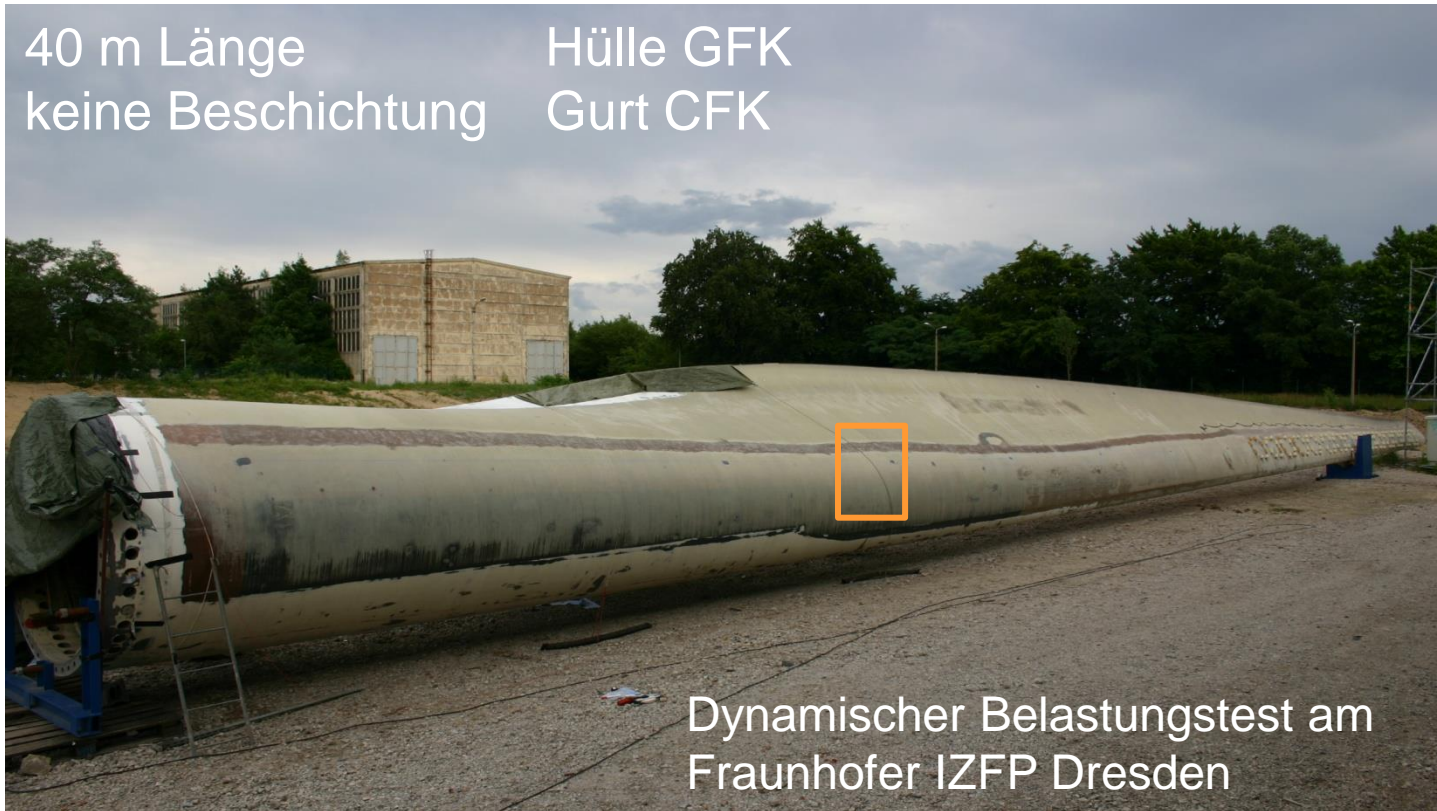
40 m Länge

keine Beschichtung

Hülle GFK

Gurt CFK

- Messungen am ausgebauten Rotorblatt
- Messungen an kleineren Messfeldern ($< 0,5 \text{ m}^2$) auf Gurt und Sandwich (Messpunktabstand 5 cm)
